看，那抹“海上蓝”

90岁的上海音乐厅，在长达1年半的封闭修缮后，昨日终于正式向媒体和公众揭开了面纱。“看似没有变化，是因为我们严格秉承了‘修旧如旧’的修缮原则，实则大费周章。”音乐厅总经理方靓说。青年报记者还了解到，此次修缮除了让音乐厅焕发新生，还给音乐厅的继承者们留下了一个宝贵的财富：数字孪生平台——所有音乐厅的关键部位，他们都拍成了VR、留下了数据，后人再修缮时，可以清晰了解结构或难点。

【修缮·文保区域】

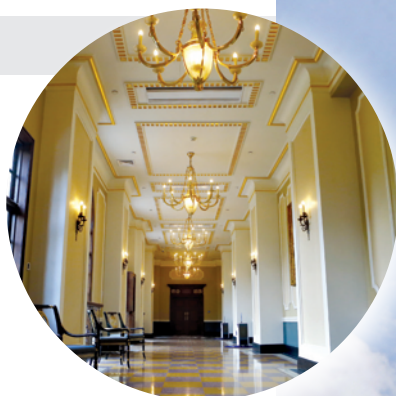
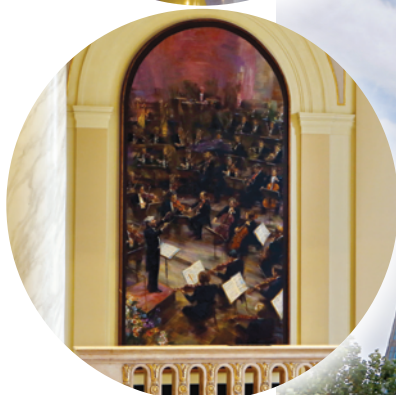
音乐厅北厅是一个古典主义风格的空间，这里16根气度非凡的罗马式装饰柱修缮前出现仿大理石纹起壳、起翘的情况，表面已严重发黄、质地松软。此次再次修复，修缮工程为确保罗马柱仿石漆修复质量，全部铲除基层后，再由内至外逐一按原材料、原工艺、原风格进行

全面修复，确保仿石漆效果的一致性、颜色整体性、面层粘结的牢固性。同时请到参与2004年音乐厅平移修缮项目的建筑彩绘工匠吕继军手绘复原罗马柱。

一致性，15年后再次邀请到他为罗马柱彩绘，“由于考虑到建筑的承重问题，一般整柱都为拼接而成，不会使用真的大理石柱。为了使罗马柱与上海音乐厅风格统一，我在彩绘大理石时弱化了一些花纹色彩，从而形成现在的大理石风格。”吕继军介绍道。

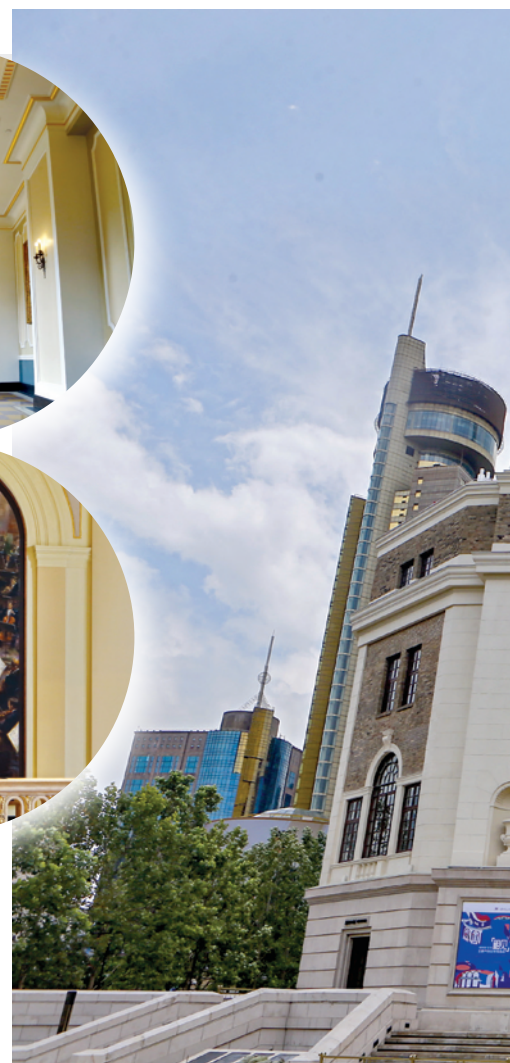
上海音乐厅大厅座椅定制于2004年平移修缮时，当时正在装修的工人，去掉音乐厅墙面的颜料，发现最里面的一层涂刷是海上蓝。于是，重新装饰的音乐厅，把海上蓝作为主色调。同时定制的观众座椅也以“海上蓝”坐垫配以纯木制古铜色雕花包边。目前，“海上蓝”座椅共计1185把（含备用座椅58把）。大厅座椅具有浓烈的欧洲古典

主义风格，座椅各部位都呈弧线型，实木背板上刻有复古雕花，金色和海上蓝色油漆在沟壑中交相辉映，与复古典雅的观众厅浑然天成，成为上海音乐厅的标志性特色之一。

多年使用，导致座椅出现了诸如回位时出现响声影响演出的众多问题。这次修缮，所有座椅被全部拆下，运到日本原厂按原样修缮。记者了解到，这些看

上去没变化的椅子，更换了座椅海绵，增加了厚度，“像后背的人体工程学，我们就是所有工作人员，一个一个上去试，才有现在的舒适感。”

除了更舒服，它还通过增加阻尼，在观众起身时，让椅子几乎没有声音；观众在熄灯后入场，座椅背后的号码牌有蓄光功能，方便观众找到自己的位置，灯光却又不会影响到别人的观演。
